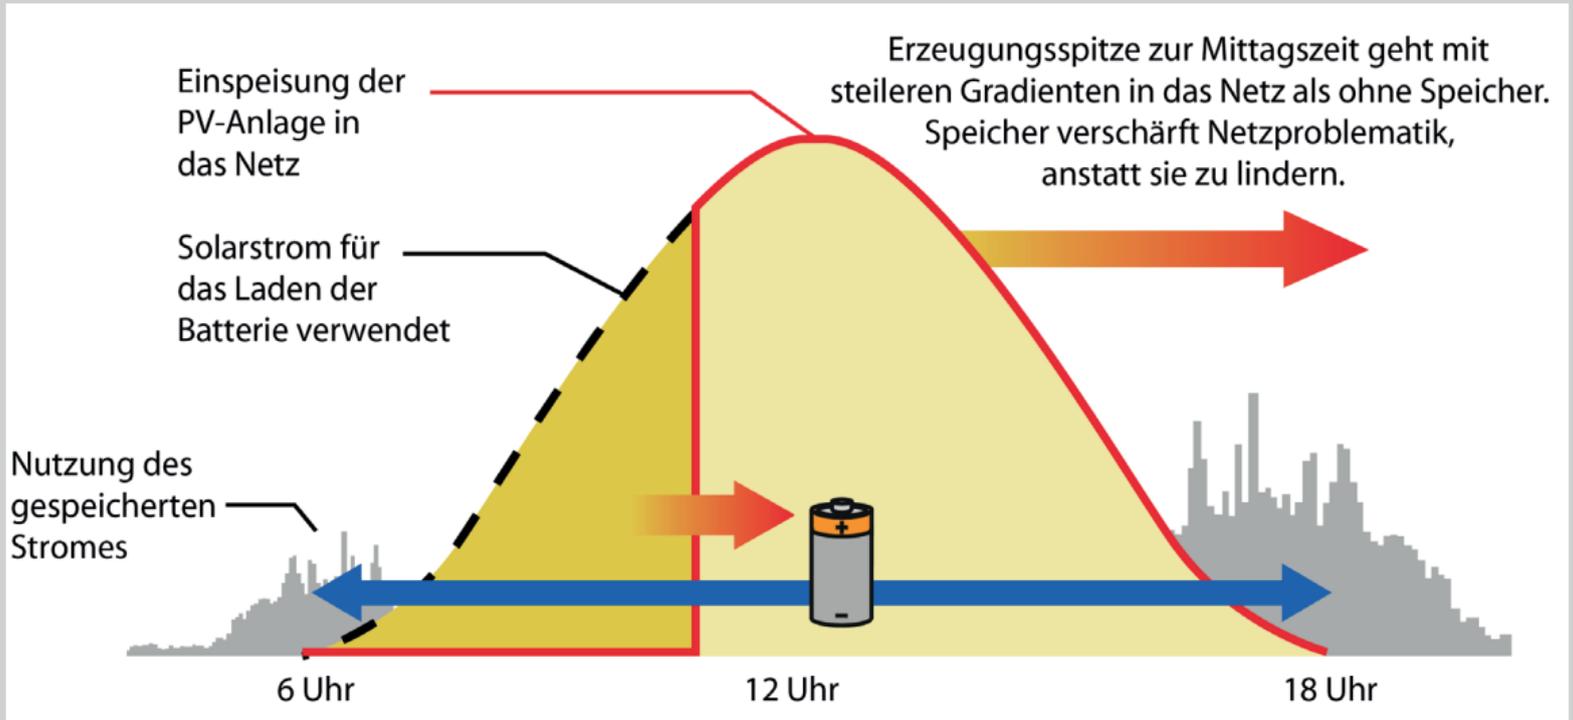
Abbildung 3: Ungeregelter eigenverbrauchsoptimierter Betrieb von Hausspeichern führt zu steilen Einspiserampen bei einzelnen Speichersystemen
